Renaturierung des Neuendorfer Moores

Kurzbericht

STIFTUNG BIOSPHÄRE SCHAALSEE

3 Darstellung des Zustandes vor und nach der Bauphase

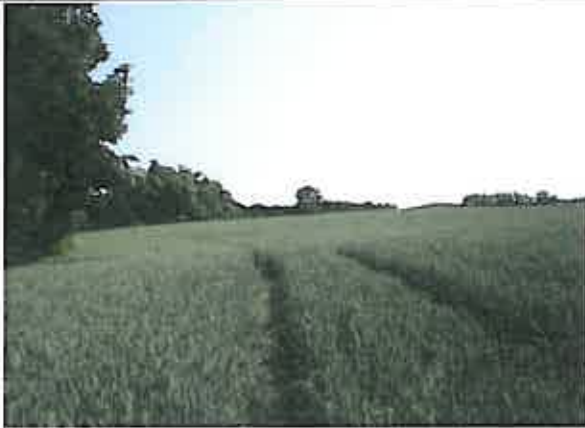
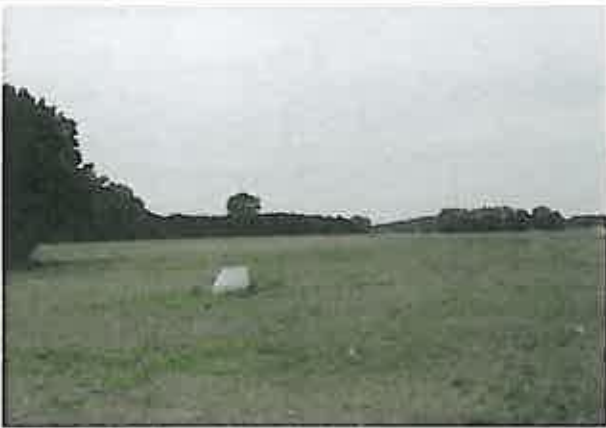
Zustand / Defizite vor der Baumaßnahme	Durchgeführte Maßnahme
<ul style="list-style-type: none"> - Durchleitung des nährstoffreichen Wassers durchs Moor (B14) - Entwässerung des Neuendorfer Moores 	<ul style="list-style-type: none"> - Bau einer Regenwasserrohrleitung als Bypass am südlichen Rand, Anbindung an vorhandenen Schacht südöstlich des Neuendorfer Moores

<p>Blick über die landwirtschaftlichen Flächen vor der Maßnahme</p>	<p>4 sichtbare Überflurschächte (hier R6) belegen die Existenz der 1.570 m langen Regenwasserrohrleitung</p>

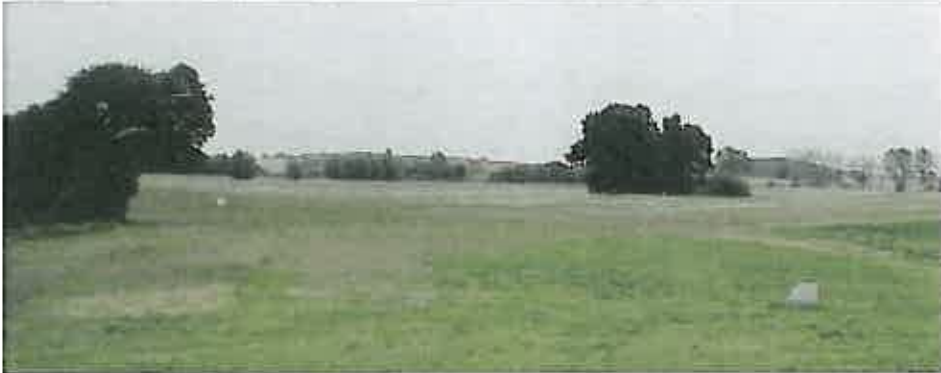
<p>Überflurschächte R6 und R7</p>

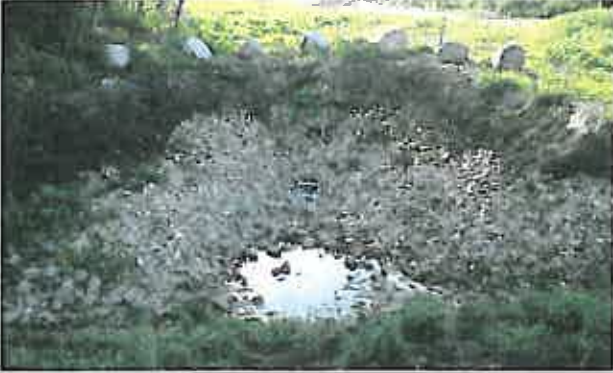
<p>Einlaufbereich der Rohrleitung mit Staubecken</p>

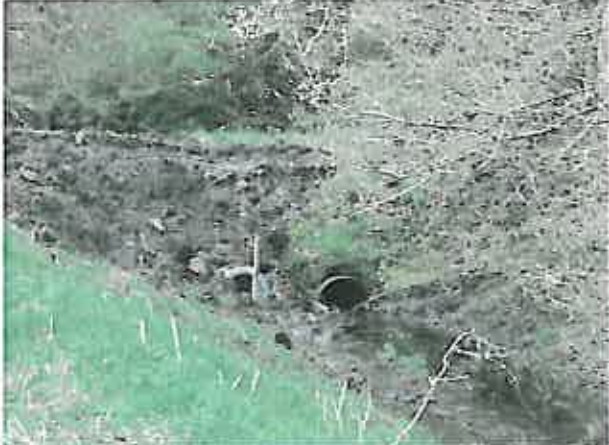
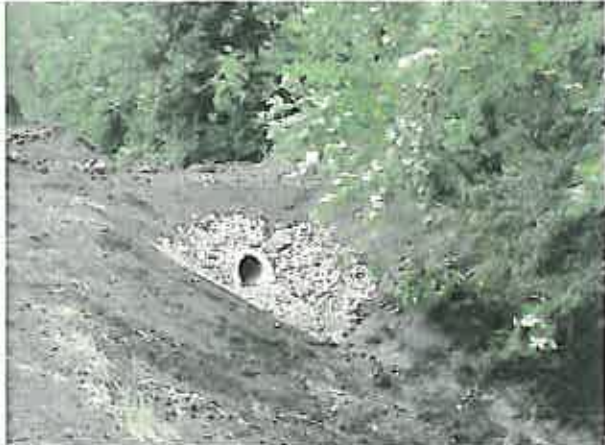
Zustand vor der Baumaßnahme	Durchgeführte Maßnahme
- Stahlrohrdurchlass mit Gefälle zum B 14	- Einbau eines Betonrohrdurchlasses DN 500

Rechts der alte Stahlrohrdurchlass, links der neue Durchlass	Fertiggestellter Auslaufbereich des neuen Durchlasses

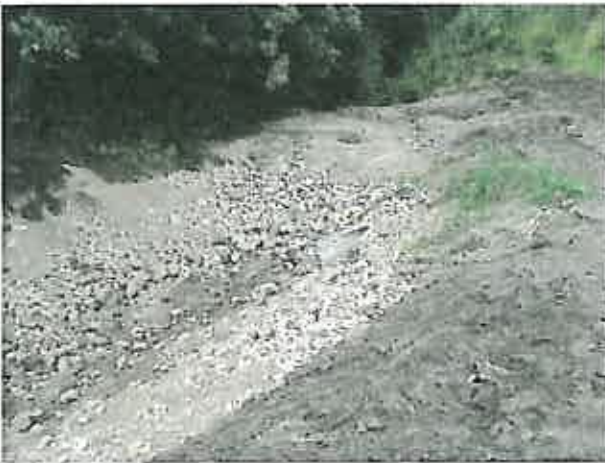
Einlaufbereich mit Dammschüttung (geradezu) zur Lenkung des Wassers zum Bypass. Dammschüttung dient als Überlaufschwelle bei der Regulierung des Wassers

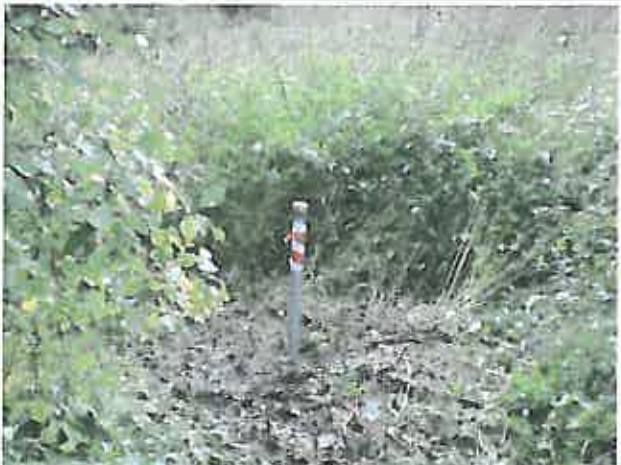
Durchgeführte Maßnahme	
Zur Kontrolle der Wasserstandsveränderungen im Moor wurden 3 Messpegel (2 Oberflächenwassermesspegel, 1 Grundwassermesspegel) gesetzt.
